Sociedad de Investigación del Arte Rupestre de Bolivia

Boletín N° 19

Conservación de Incamachay: Limpieza de Graffiti

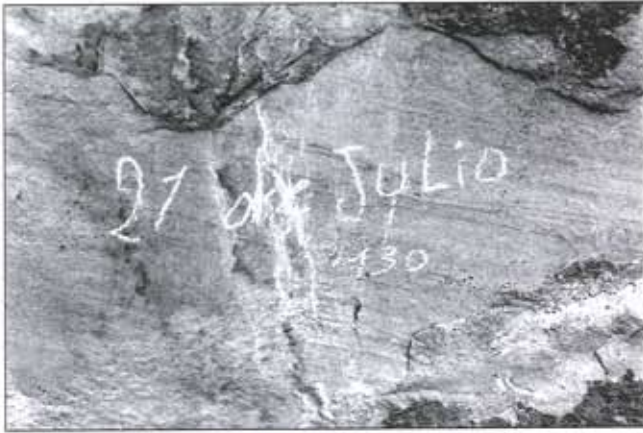
Foto 1.a: antes de la limpieza. Graffiti: 21 DE JULIO 130; material: roca blanda;tratamiento: brocha suave en medio seco

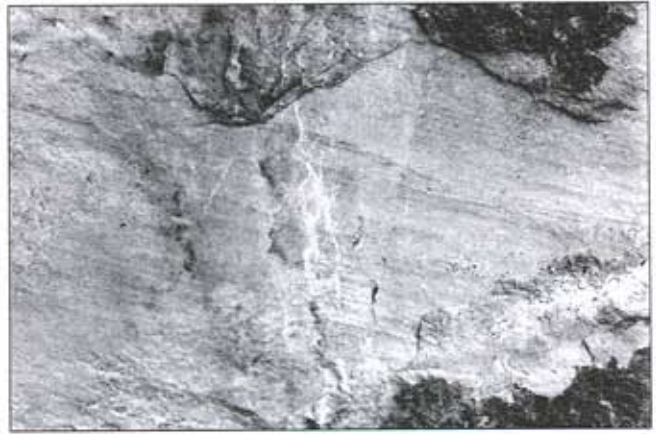
Foto 1.b: después de la limpieza.

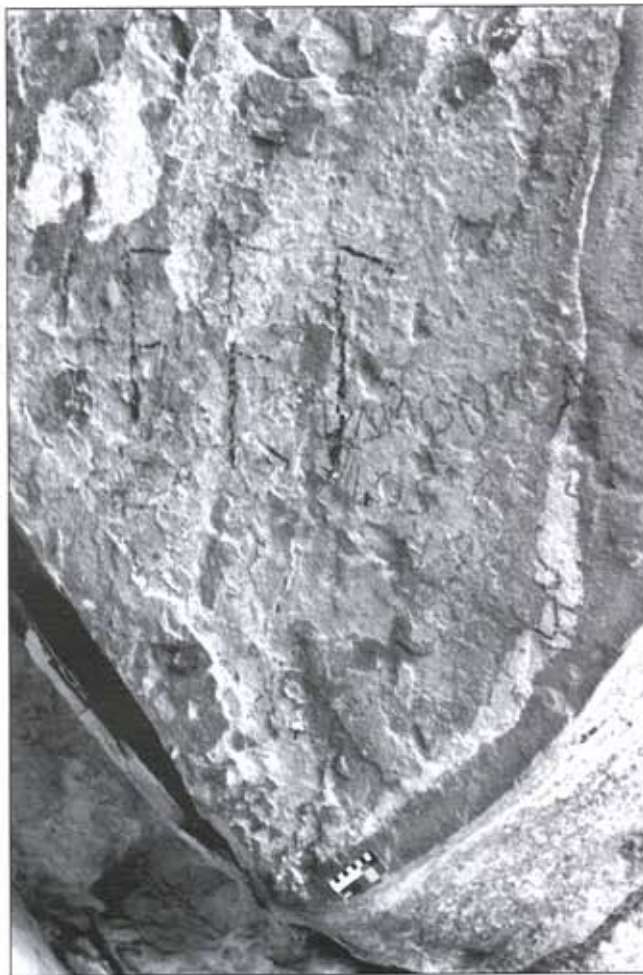
Foto 2.a: antes de la limpieza. Graffiti: FEC RANON DA LOS 1983; material: carbón; tratamiento: brocha suave en medio húmedo (agua destilada).

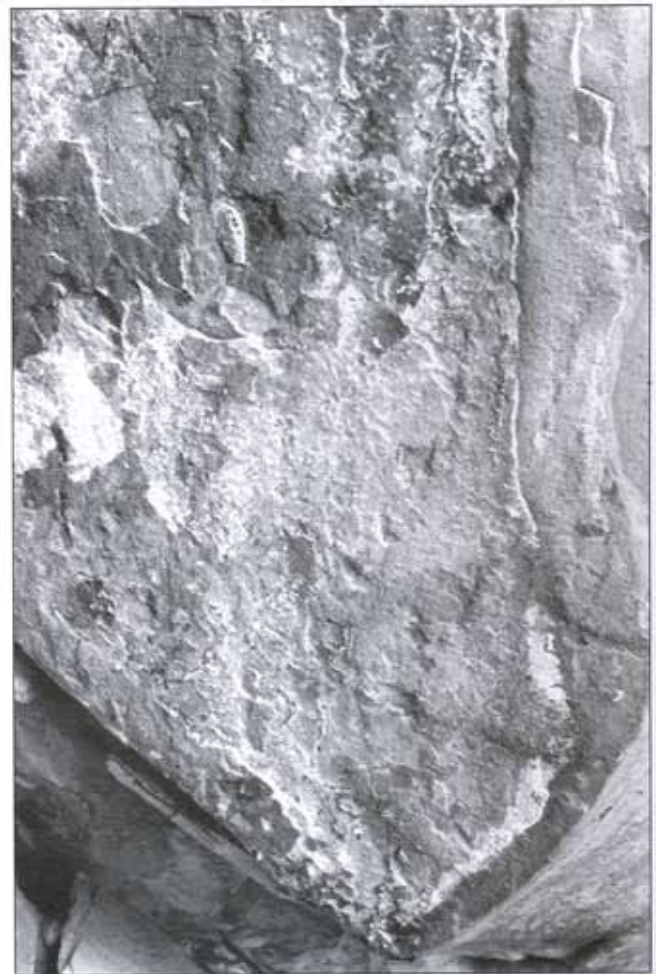
Foto 2.b: después de la limpieza.

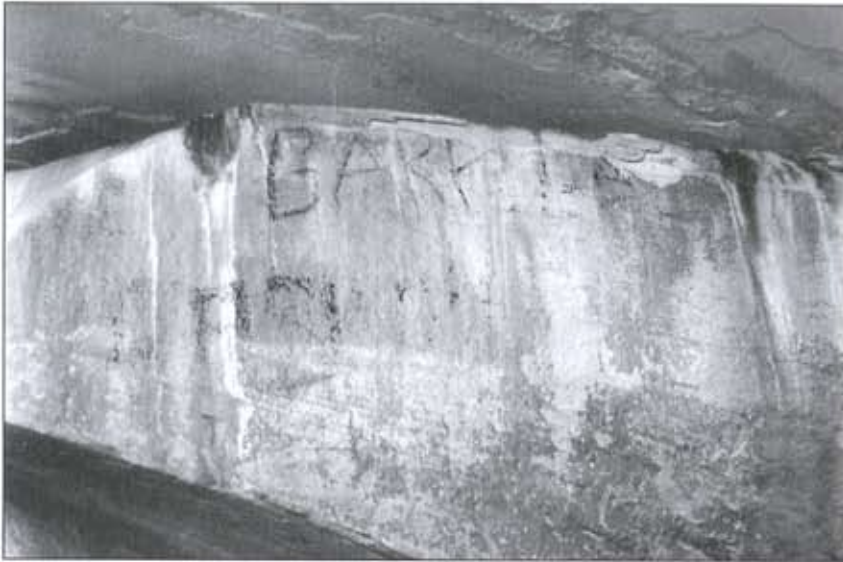
Foto 3.a: antes de la limpieza. Graffiti: GARREAL CARDON; material: carbón; tratamiento: brocha suave en medio húmedo (agua destilada).

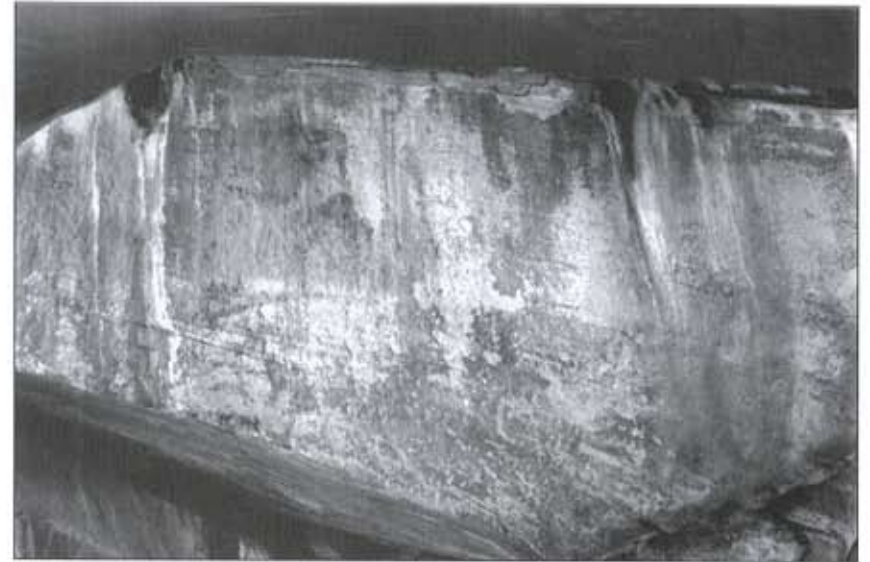
Foto 3.b.: después de la limpieza.

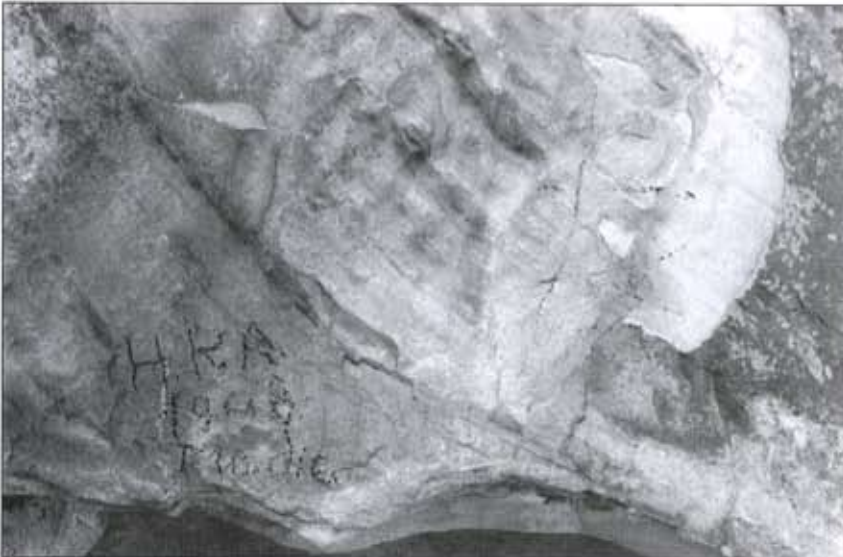
Foto 4.a: antes de la limpieza. Graffiti: HRF 1998 TRADIC R; material: carbón; tratamiento: cepillo de dientes suave en medio húmedo (agua destilada).

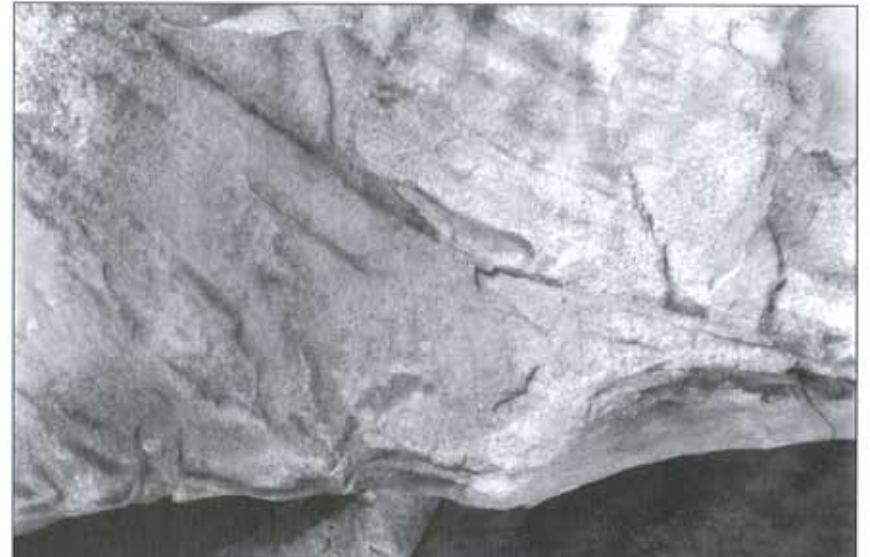
Foto 4.b.: después de la limpieza.

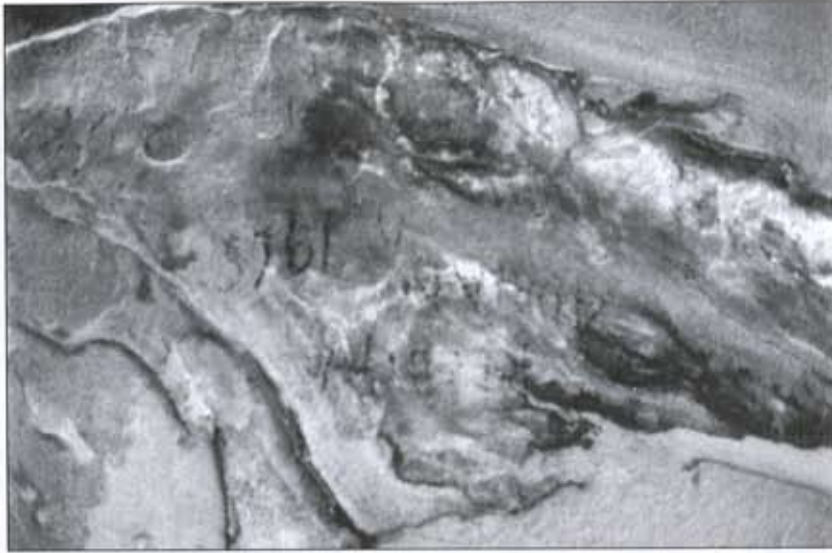
Foto 5.a: antes de la limpieza. Graffiti: RECUERDO ADRIAN 1986; material: carbón; tratamiento: cataplasma rodante de algodón embebido en una mezcla de agua destilada y etanol al 5%.

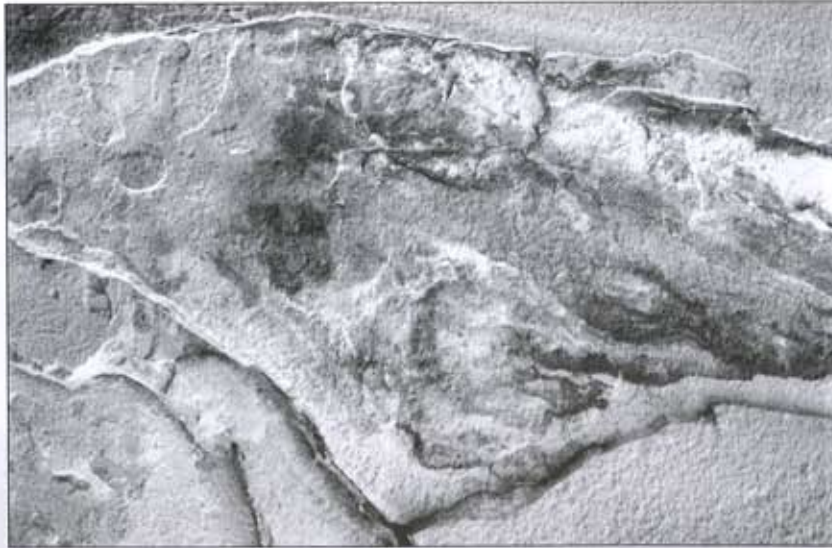
Foto 5.b: después de la limpieza.

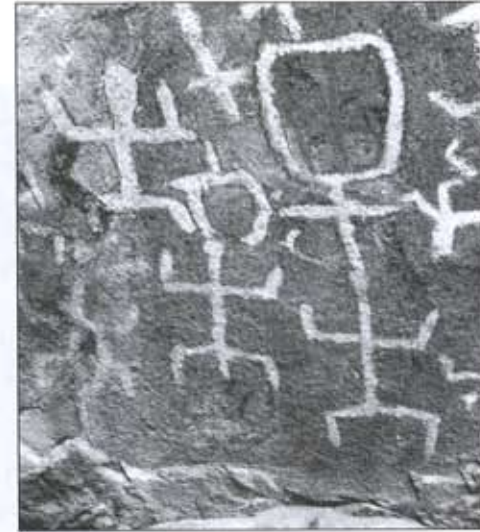
Foto 6.a: antes de la limpieza. Graffiti: reborde de figuras antropomorfas y geométricas; material: greda; tratamiento: cepillo de dientes suave en medio seco.

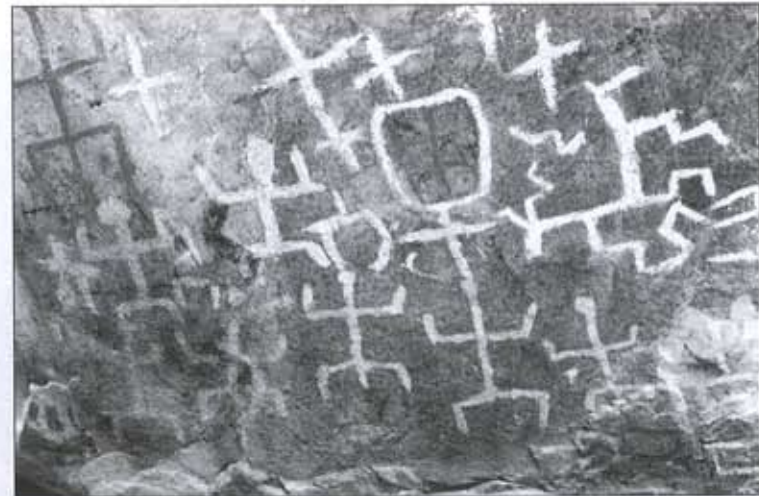
Foto 6.b: después del tratamiento

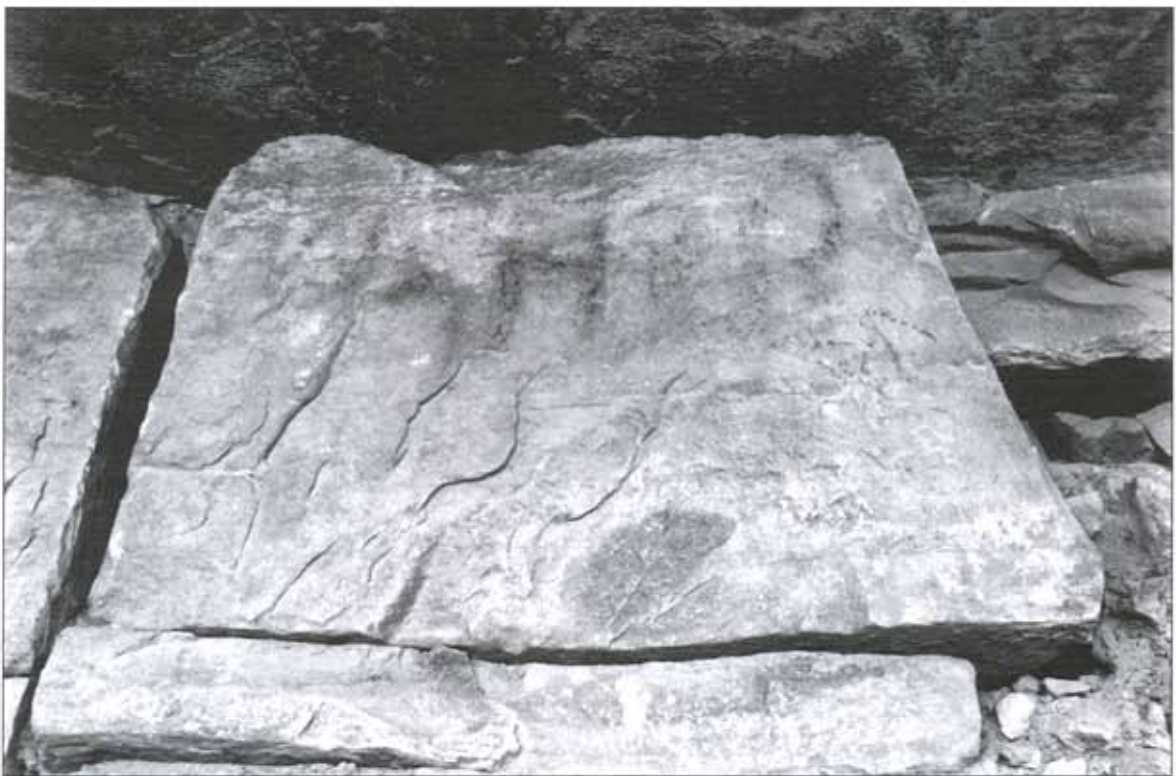
Foto 7.a: antes del tratamiento. Graffiti: WHB; material: carbón; tratamiento: cepillo de dientes suave en medio húmedo (agua destilada).

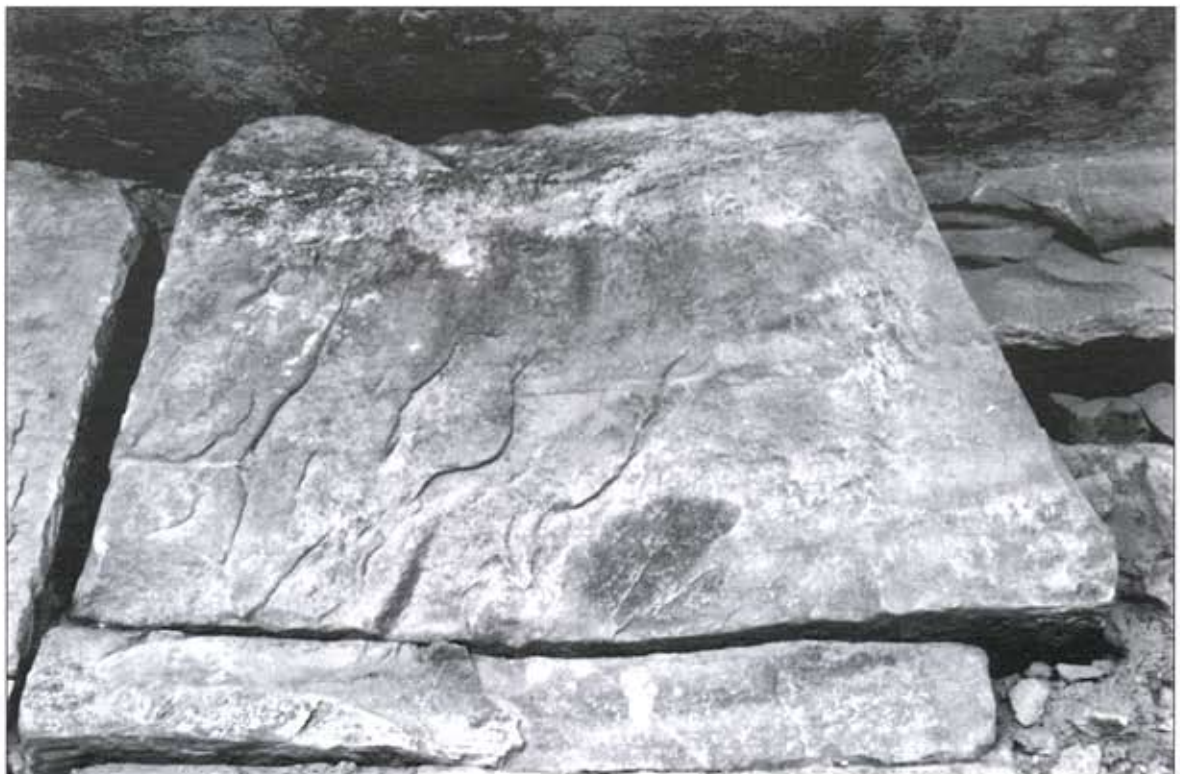
Foto 7.b: después del tratamiento.
