Sociedad de Investigación del Arte Rupestre de Bolivia

Boletín N° 12

Las Campañas Arqueológicas en Samaipata, 1994-1996. Segundo Informe de Trabajo

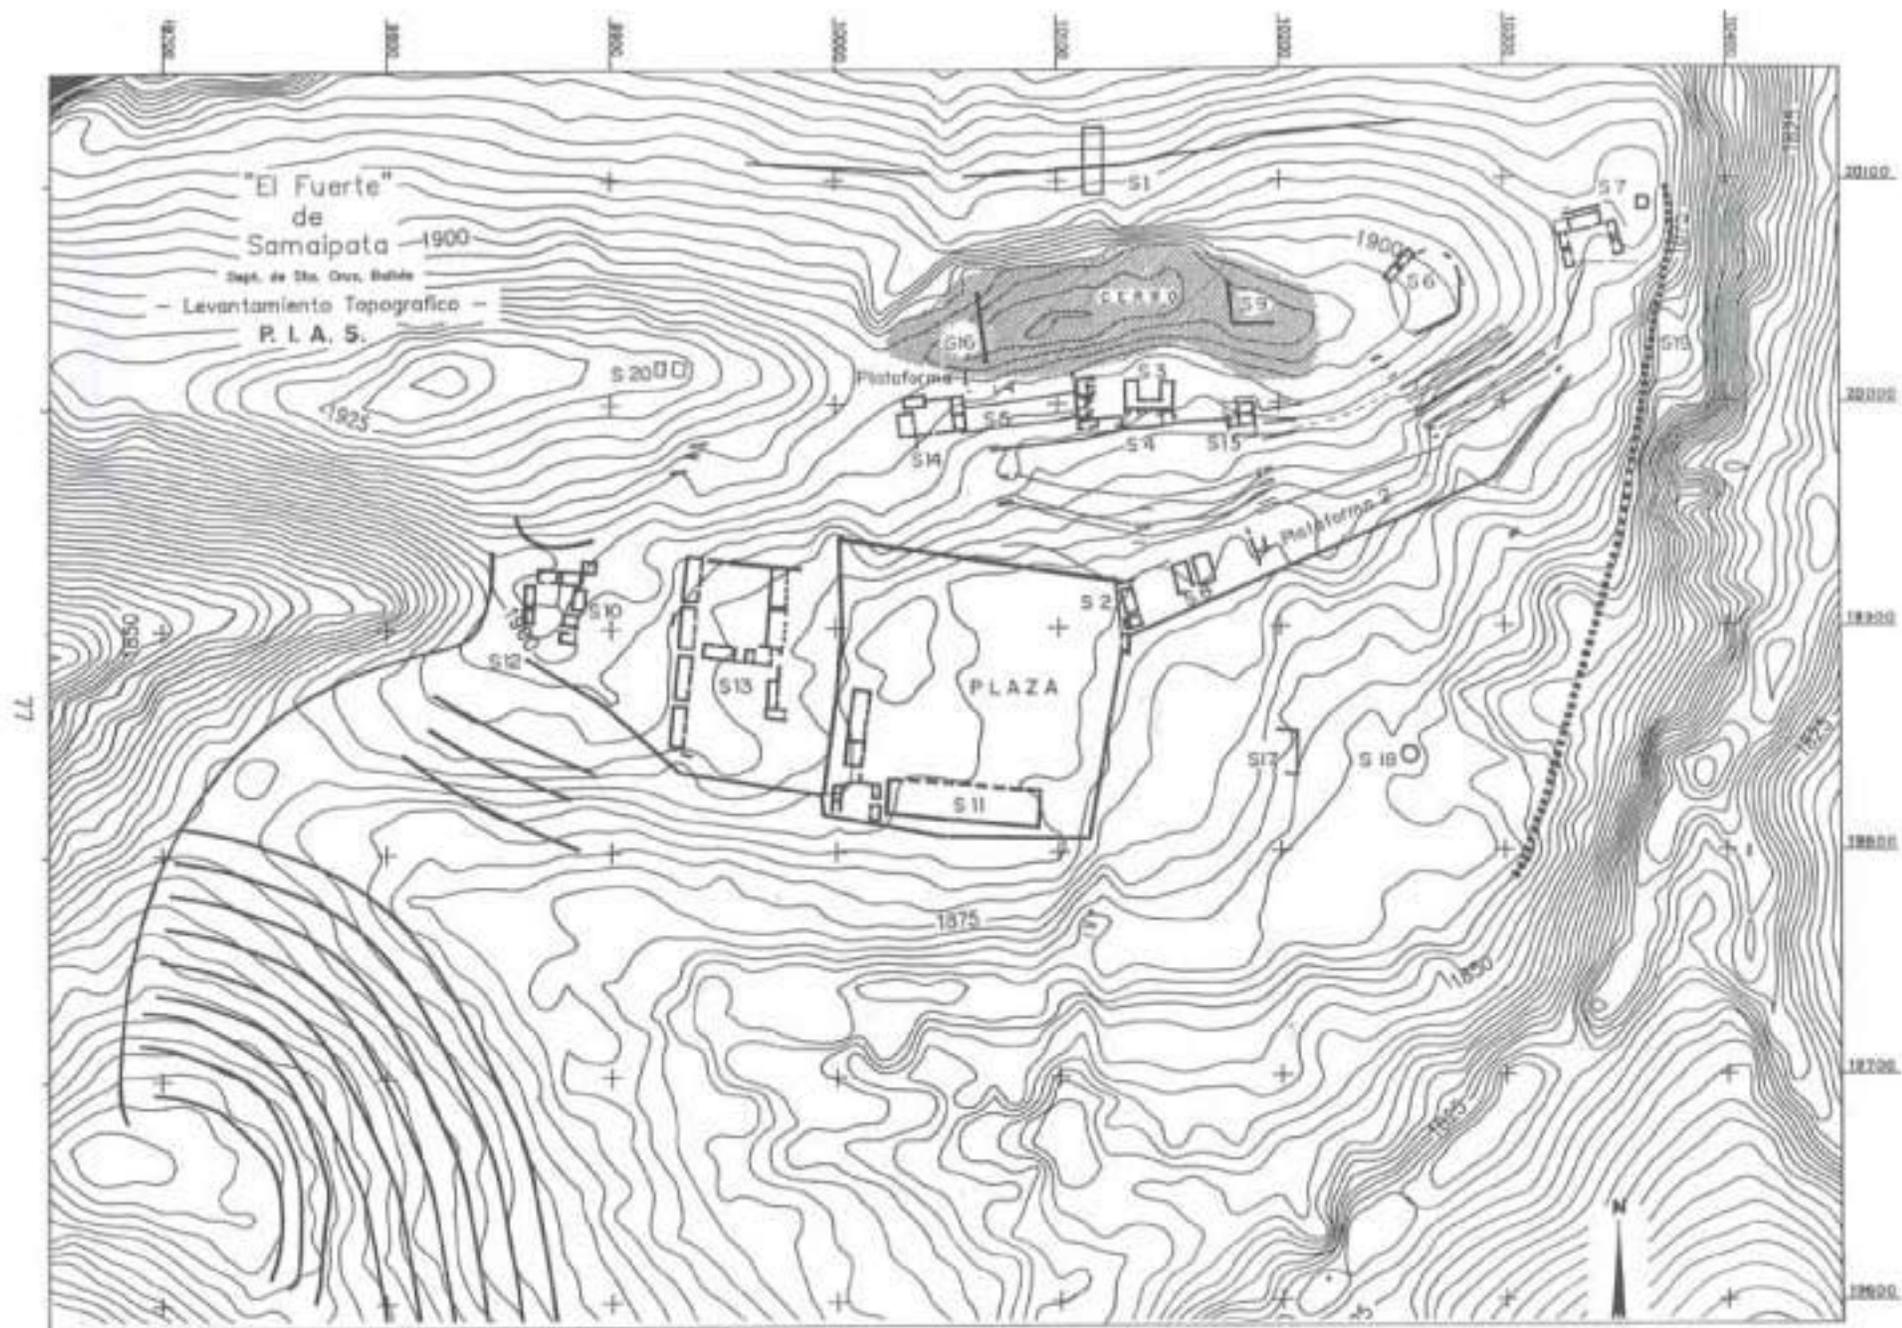
Fig. 3. Plano del complejo arqueológico de Samaipata. (P.I.A.S.)

La zona arqueológica cubre aproximadamente 30-40 ha en el centro de un pequeño valle que va de este a oeste. (Fig. 3) La parte norte forma un collado con una roca saliente esculpida mientras que el lado opuesto está caracterizado por un barranco y el extremo noroeste por una cumbre cuya pendiente está trabajada enteramente en terrazas de forma semicircular muy erosionadas. Como se pudo averiguar recién en el curso de los trabajos arqueológicos, no solamente la montaña esculpida sino también todo el paisaje fueron remodelados por los Inka creando una plaza central y varias plataformas donde se construyeron por lo menos 53 edificaciones rectangulares de 4 a 68 m de largo, además de otros elementos de arquitectura. A todo esto se añaden los restos de por lo menos seis templos ubicados en nichos rocosos que flanquean la montaña esculpida y la casa de patio de la época colonial en la plataforma 1.

La propia zona arqueológica está circundada por dos muros cuyos restos han sido localizados y constan en el plano general. Dentro de los muros hay un conjunto formado por una combinación especial de esculturas en la roca, murallas y "arquitectura" natural. Al lado de la roca esculpida existen dos grandes plataformas artificiales separadas la una de la otra por un sistema de terrazas. Ambas plataformas están situadas en dirección este-oeste. Los diferentes sectores están claramente alineados en la misma dirección: sector 20 (mirador), la galería de nichos sobre la roca esculpida (sectores

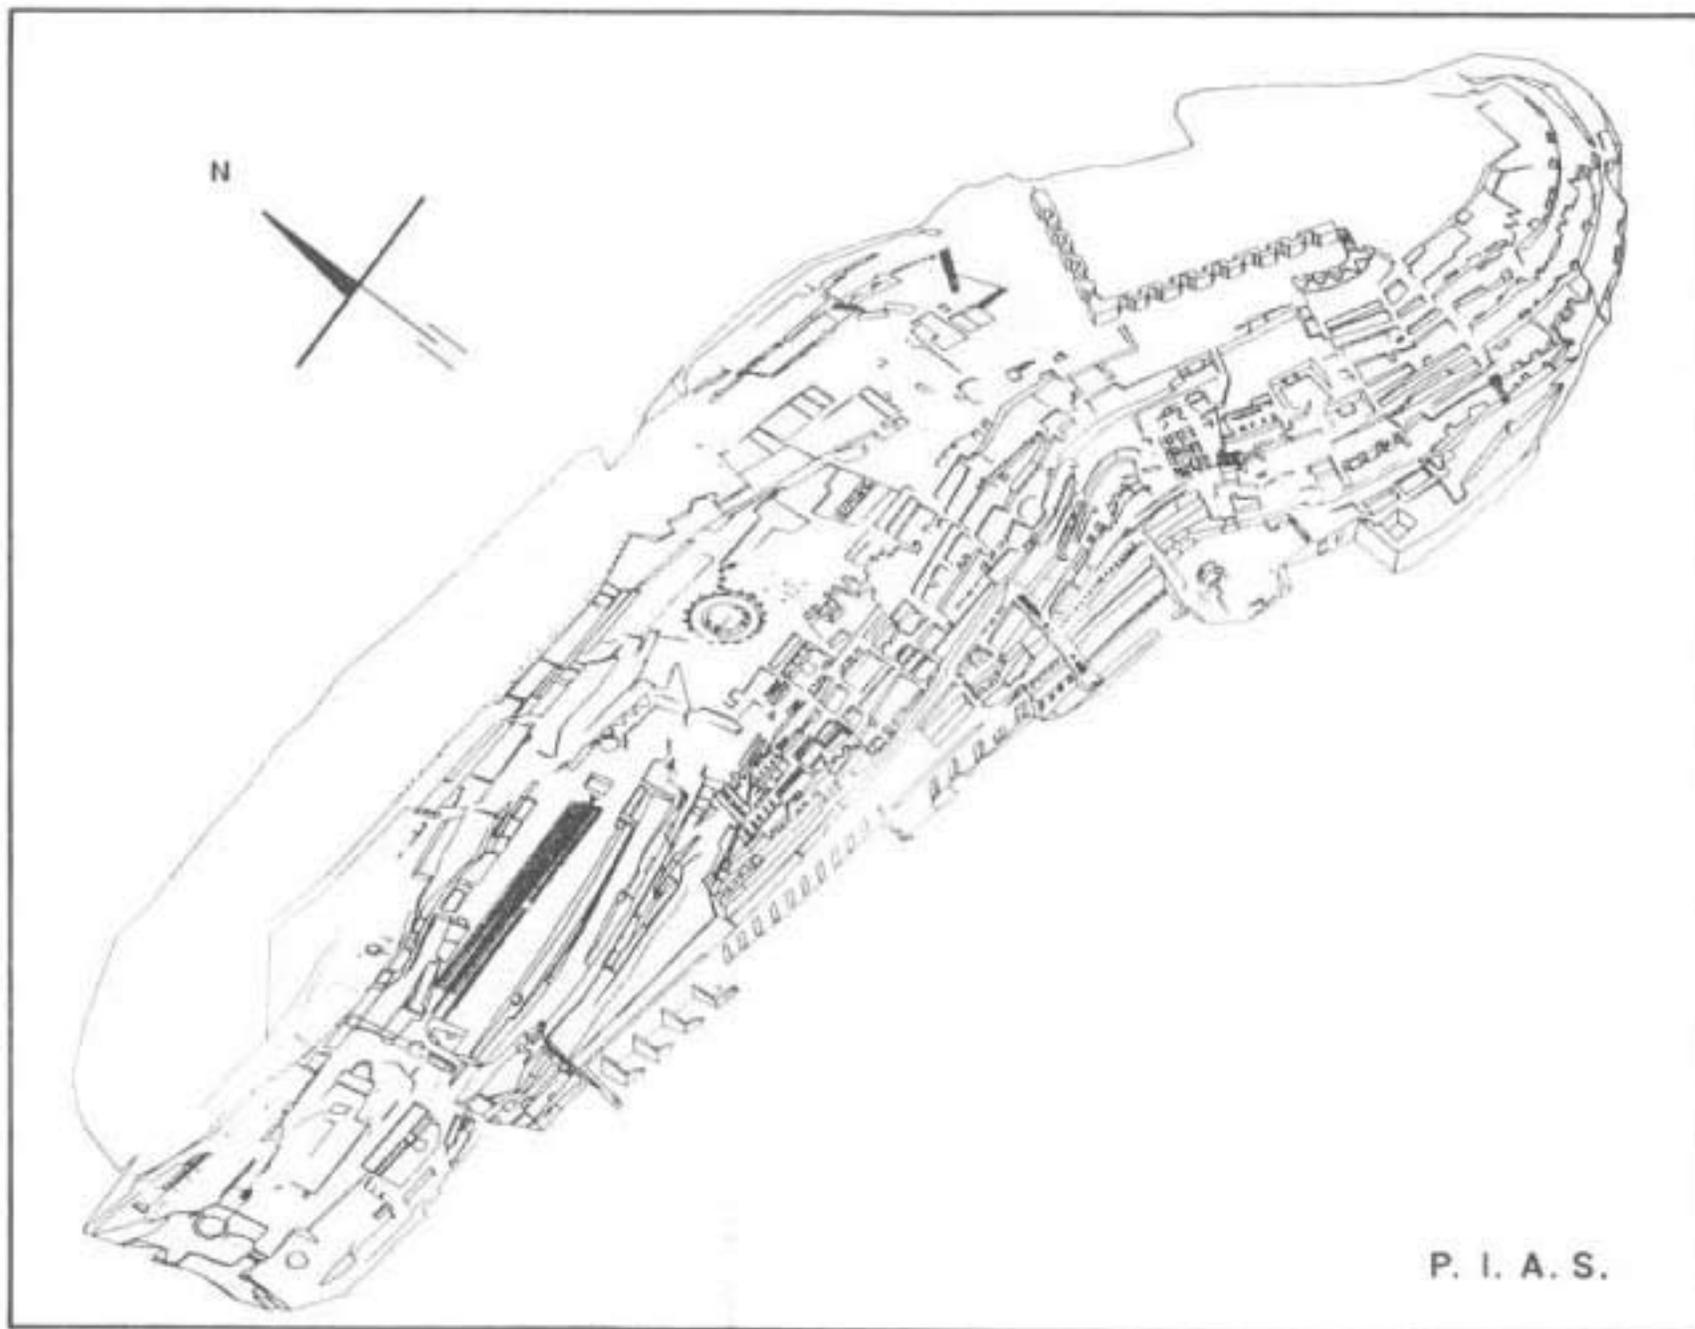
Fig. 4. El cerro esculpido de Samatpata. Modelo tridimensional preliminar. La versión definitiva se publicará en Meyers, Ulbert y Pahlen (en prensa).

Todo el complejo de tallados, a pesar de mostrar diferentes estilos y/o unidades ceremoniales, forma un único conjunto esculpido en la roca. (Ver Fig. 4) Sin embargo, hay que distinguir detalles con un concepto diferente manifestado en lo que se podría llamar "el complejo de los nichos". No se trataba ya de esculpir la roca como un monumento aislado, sino de usarla como base de construcciones de otro estilo como es el tallado de nichos grandes y pequeños en los costados sur y norte de la roca, así como de zócalos para construcciones de piedras. Los templos de nichos en la plataforma 1 al sur se han descrito en relación con los sectores 3-5 y el templo de las hornacinas en la parte nororiental se ha descrito ya varias veces (por ej. Rivera 1979). Otro elemento que pertenece a este complejo son los muros de piedra con planta en forma de meandro de ángulos rectos ubicados en dos lugares encima del dorso de la roca. En contraste a las otras construcciones no se trata de edificios, sino de una especie de galería de nichos, elemento poco conocido en la arquitectura incaica.

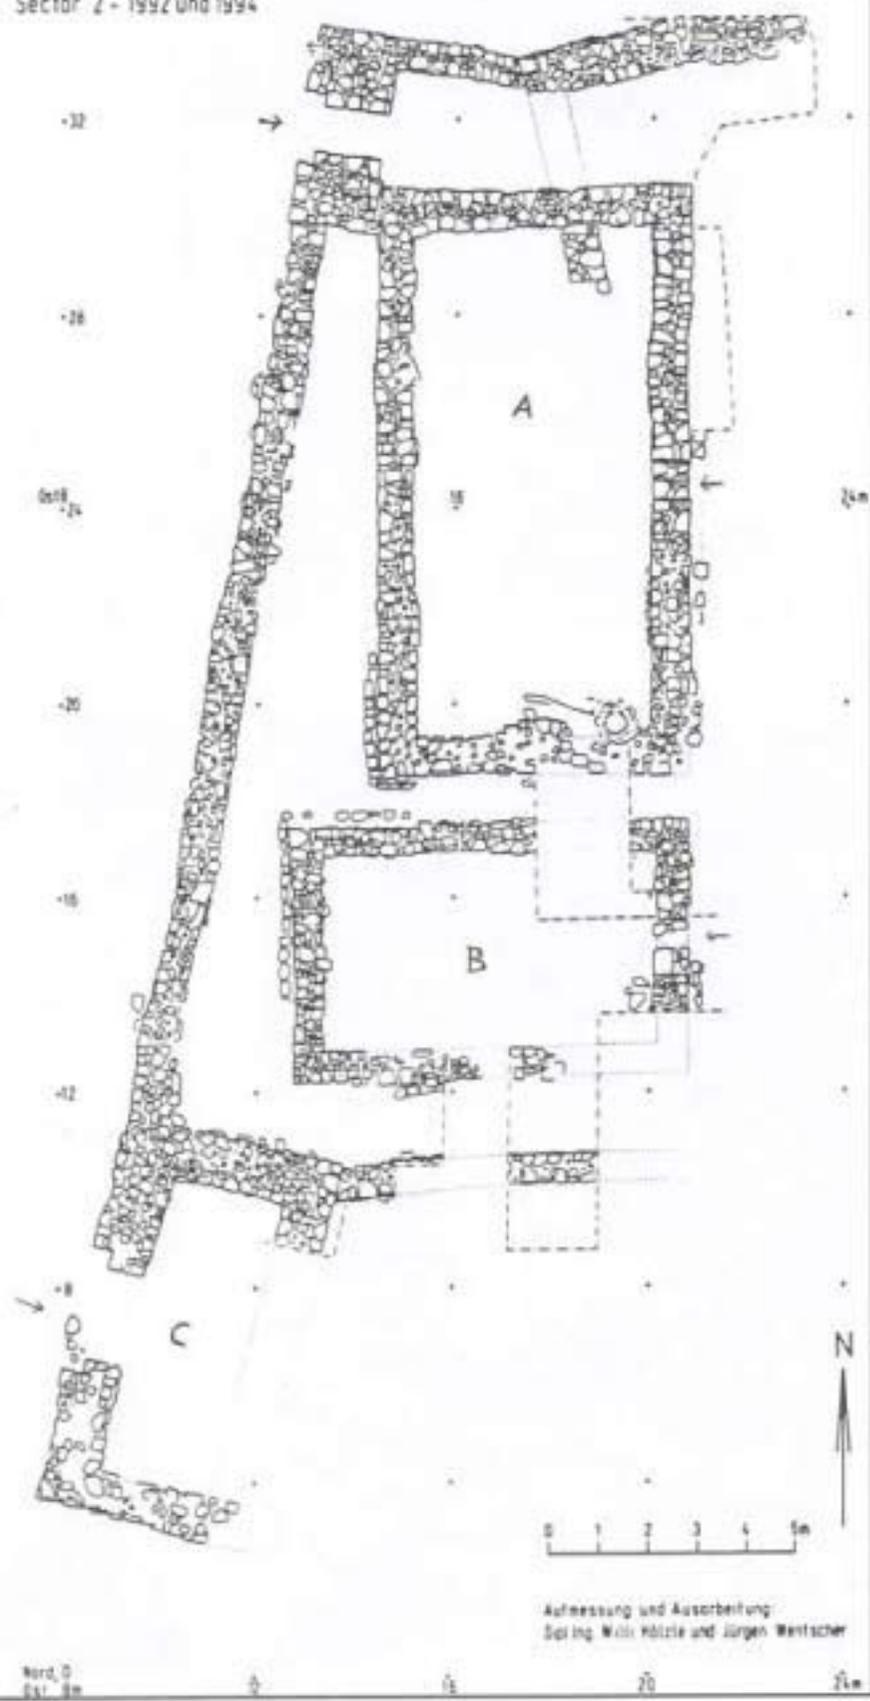
Noro-16m
Samaipata, Santa Cruz, Bolivia
Sector 2 - 1992 und 1994

Fig. 5. Plano de las excavaciones en el sector 2.

El **sector 2** (ver Fig. 5) está ubicado en la esquina nororiental de la plaza central en la plataforma 2. Hemos podido observar una secuencia de **tres fases de construcción** de piedra. La primera comprende parte del muro norte que forma un ángulo con el muro parcialmente destruido que corre por debajo de la pared norte de la casa A, para cuya construcción deben haber sido utilizadas las piedras de ese muro.

Aparentemente se trata de los restos de la esquina de un edificio cuya extensión ya no se pudo reconstruir. La fase II comprende las casas A y B que tienen medidas interiores de 10 x 5 m y 7 x 4 m respectivamente. Ambas tienen una entrada en dirección este, la casa A en el lado ancho, la casa B en el lado corto. Las diferencias en la técnica de construcción mural (labrado, forma y material de piedra), así como el hecho que el cimiento está a una altura más alta que en el caso de las casas A y B, manifiestan la existencia de una tercera fase de construcción. Esta comprende el muro perimetral occidental que a su vez sirve de borde oriental de la gran plaza, así como la casa C, cuyo suelo y cuya parte oriental se encuentran fuertemente destruidos (medidas internas 7 x 2,5 m). Se trata de una especie de torre de vigilancia que protege la plataforma 2 y la gran plaza contra la pendiente en el este. En contraste con las casas A y B, su entrada es hacia el oeste y es de doble jamba. Lo mismo ocurre con la puerta en el norte que da paso a un pasillo que une la gran plaza oriental de la plataforma 2 y las terrazas en esta parte.

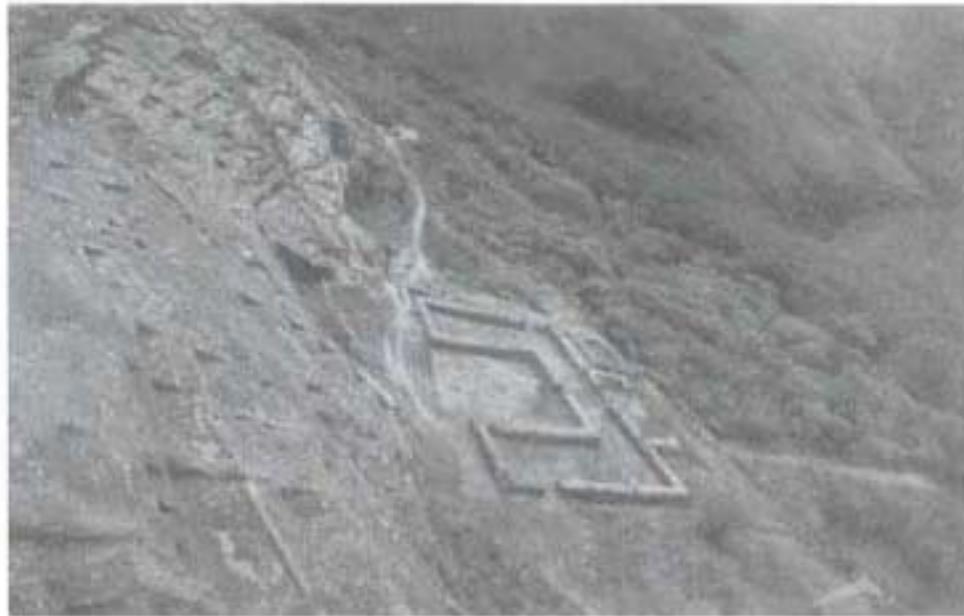
08
Fig. 6. Vista aérea de la casa española (sector 3). Foto P.I.A.S.

Este sector comprende la construcción en forma de U ubicada en la plataforma 1 inmediatamente al sur de la roca tallada. Se trata de una **casa de patio al estilo árabe-andaluz de la época colonial española**, parcialmente excavada en 1992. Durante la campaña 1/1994 se terminó la excavación

completa de este edificio al concentrarse en su ala oriental. Aunque la mayor parte del suelo estaba destruida por actividades posteriores a la ocupación de la casa, se pudo documentar un contexto parecido al ala occidental. El suelo estaba conformado por barro muy compacto aladrillado de color rojizo con un revoque de igual característica como el que cubría los muros formados de piedras y adobes por encima. Las piedras eran de diferentes colores y tamaños y fueron claramente reutilizadas o sea sacadas de los edificios incaicos anteriores. Los adobes alineados paralelamente median por término medio 80 x 20 cm, de manera que cubrían todo el ancho del muro. El color variaba entre gris ocre y gris verde con inclusiones de diferentes colores.

Más claramente que en el ala occidental, se pudieron identificar dos entradas en las esquinas sudeste, la una del muro interior y la otra del muro exterior. Los umbrales estaban allanados con granos de arena rojiza. Un escalón de piedra al interior del ángulo sudeste alude a una escalera que presumiblemente se utilizaba para acceder al segundo piso. Por la parte externa se constató una acera delimitada hacia afuera por una hilera de piedras, cuyos huecos estaban rellenos con arena rojiza. Nos podemos imaginar la continuación de esta acera, ya no reconocible, como un sendero de viguetas de madera. La existencia de huecos de poste al lado externo de la acera donde entran viguetas de soporte de un espesor de 6 a 8 cm, nos señalan indicios de un techo sobresaliente al estilo árabe-andaluz, como aún hoy se puede observar en edificios coloniales. La construcción termina con la prolongación del canal ya descubierto en 1992 que tenía que transportar el agua de lluvia y también la que caía de los tejados hacia el sur por debajo de la casa. Este canal es de 0,80-1 m de ancho al lado norte del ala y va estrechándose hasta 20 cm al lado este.

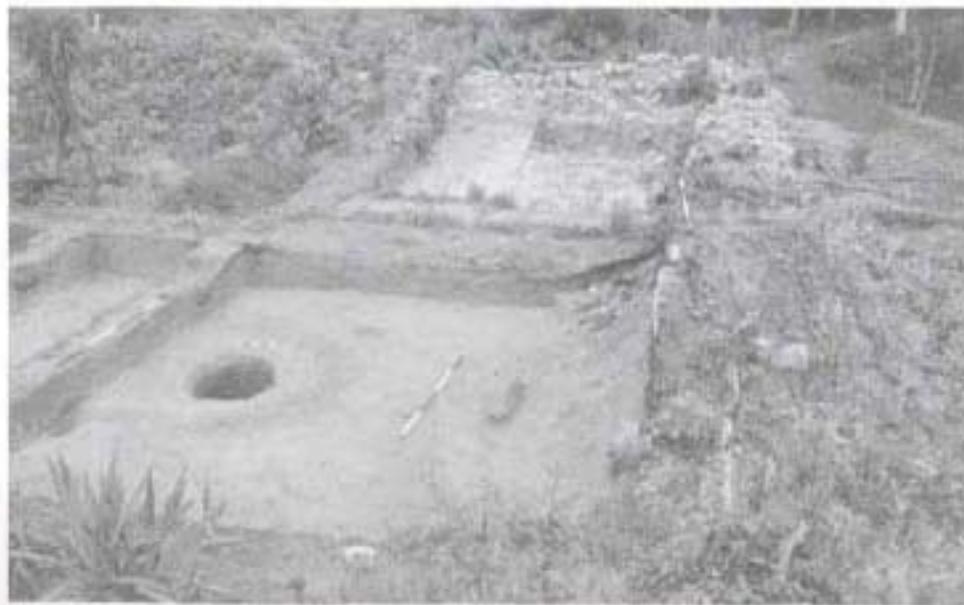
Fig. 7. Esquina noroeste de la *kallanka* (sector 11) con hueco de poste. Foto P.I.A.S.

En los perfiles del corte en el interior de la *kallanka* se reconoce claramente que su tímpano occidental se había derrumbado hacia adentro. La capa interior de piedra de la muralla tiene que haber cedido al derrumbarse, lo que probablemente causó que se cayera de una pieza el tímpano de adobes. Por esta circunstancia favorable se pudo reconstruir la altura aproximada del edificio, que es de unos 12-14 m. También se documentaron tres huecos de postes de hasta 1,40 m de profundidad tallados en la roca con un diámetro de hasta 80 cm. Estaban untados con una capa de 1-2 cm de una sustancia resinosa. En ellos se encontraba una mampostería sólida y compacta de arcilla y piedras, en la cual estaban todavía incrustados los restos de los postes de madera. (Fig. 7)

La *kallanka* de Samaipata resultó ser un edificio de tres naves con una distancia de aprox. 6 m entre cada poste y no, como se había pensado, con una hilera central de postes. Los postes estaban siempre situados entre las ocho entradas y no eran, por

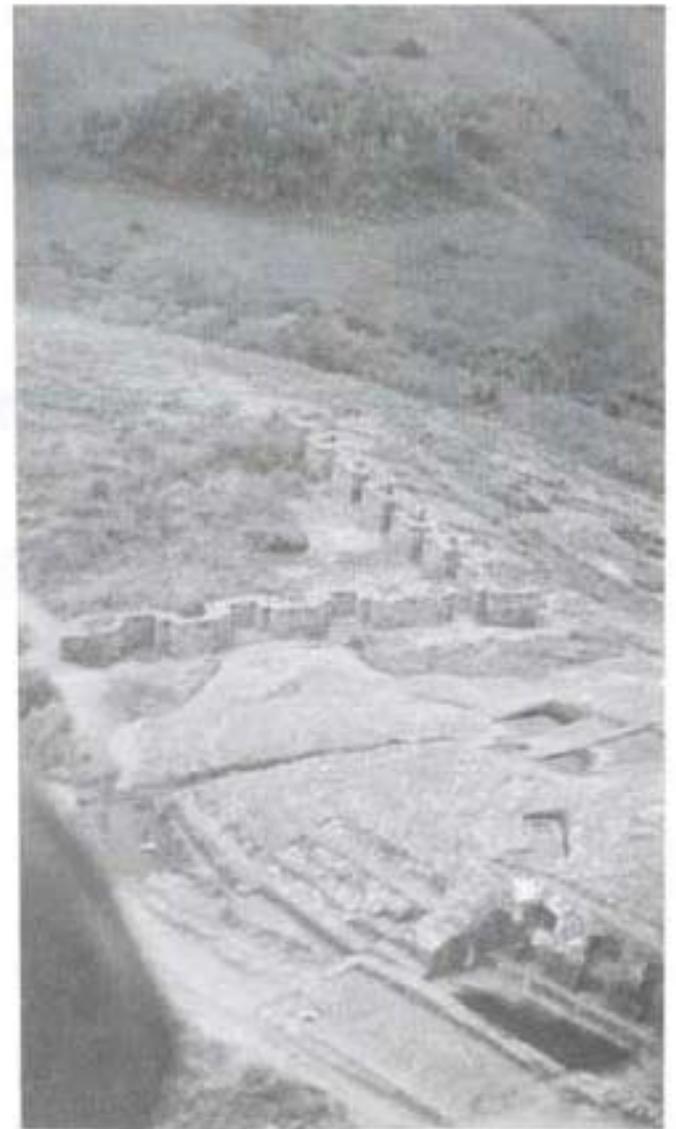
Fig. 8. Vista aérea de la parte nororiental de la roca esculpida con el templo de las hornacinas y la galería de nichos. Foto P.I.A.S.

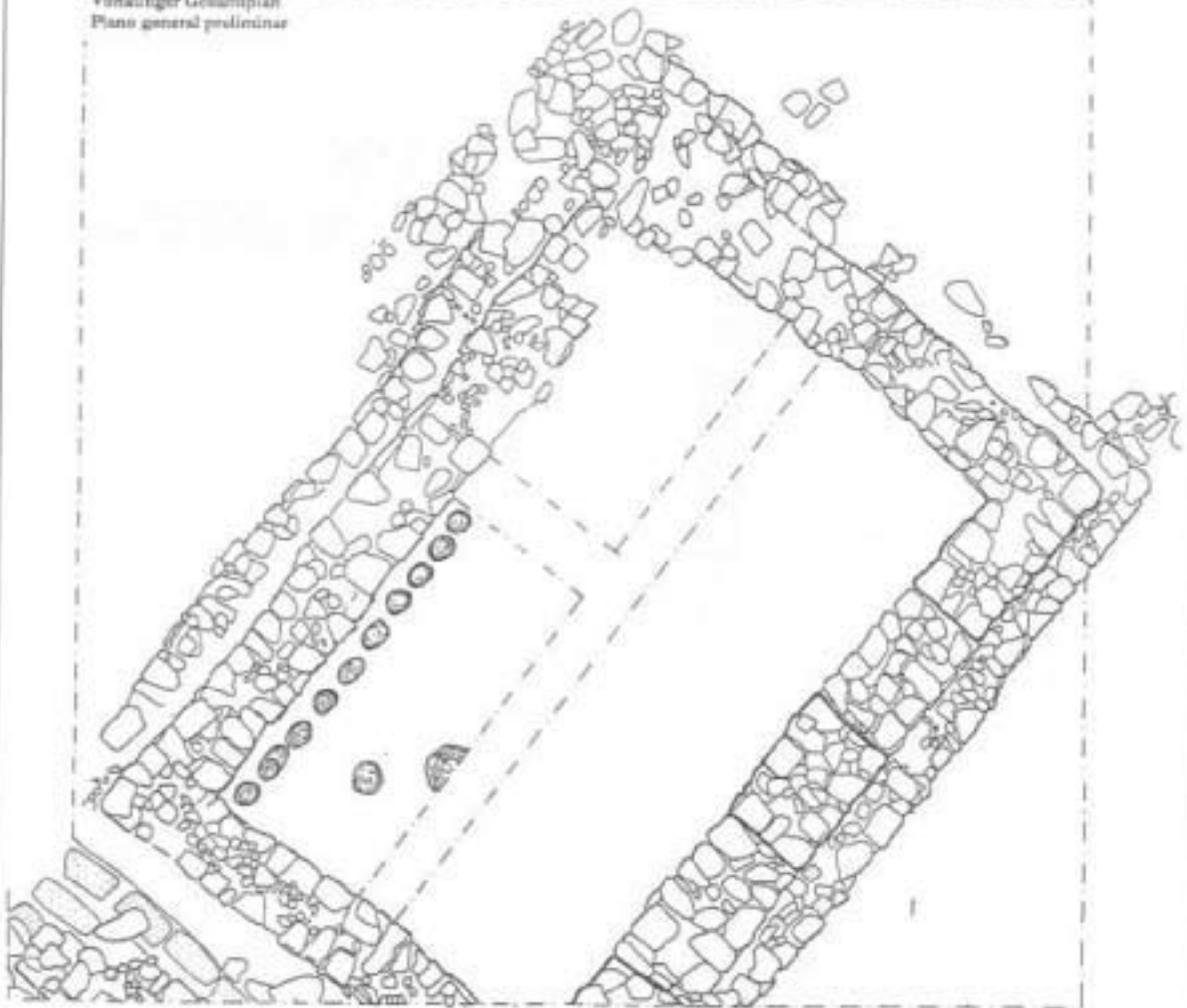
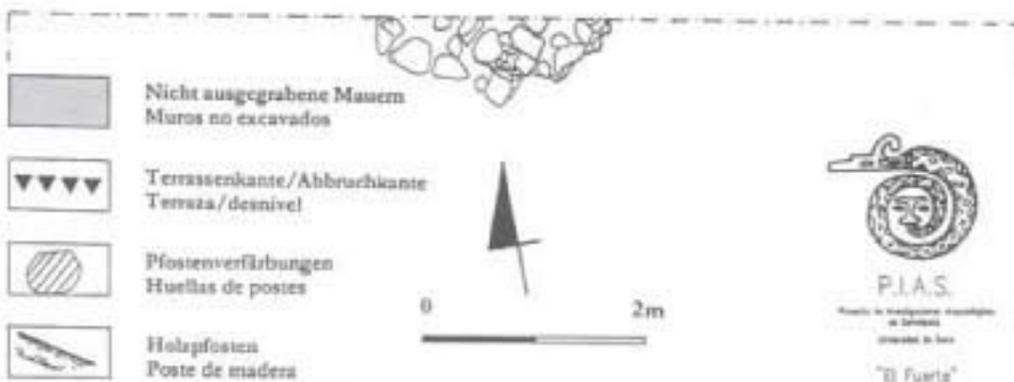
Plan 7: Sektor 6

Fig. 9. Plano del sector 6.

En la prolongación del eje este-oeste de la roca esculpida a una distancia aproximada de 40 m de donde acaba la misma, sobre una especie de desfiladero, se encuentra un pequeño patio allanado de aprox. 30 m de diámetro con muro ovalado, cuyos restos habían sido descritos ya por H. Trimborn. En su borde noroeste se encuentra un conjunto con dos estructuras, una casa incaica y su anexo que después de una excavación (parcial, por razones de tiempo) se interpretó como resto de un inmenso horno de adobe, probablemente para hacer pan. La casa, excavada totalmente en cuatro cuadrantes - con excepción de la mitad sur-este donde se conservaba el suelo - muestra características diferentes de los otros restos de arquitectura incaica. Mide solo 6,40 m con 3,60 m, pero tiene dos entradas de 1,20 m de ancho, separadas por un pilar de un ancho de 1 m. Otra particularidad son los muros de cimiento de casi 1 m de grosor, contruidos con piedras canteadas en forma de "cojines" al estilo cuzqueño y revocados con barro rojizo. La base de los muros estaba bordeada de un zócalo más ancho que en los casos descritos para el sector 2.

Se encontraron **dos suelos** formados de barro bien compacto y aladrillado de color rojizo, ambas cubiertas de pequeños estratos de ceniza. Debajo de éstas, separado por una sutil capa arenosa marrón rojiza, asomaron una hilera de agujeros de 10 cm de diámetro, muy cerca el uno al otro, que fueron picados en la roca paralelamente al muro de los cimientos de la casa. Por lo tanto se trata probablemente de restos de una construcción de madera de una época anterior, cuyo eje tiene la misma dirección que la casa de piedra.

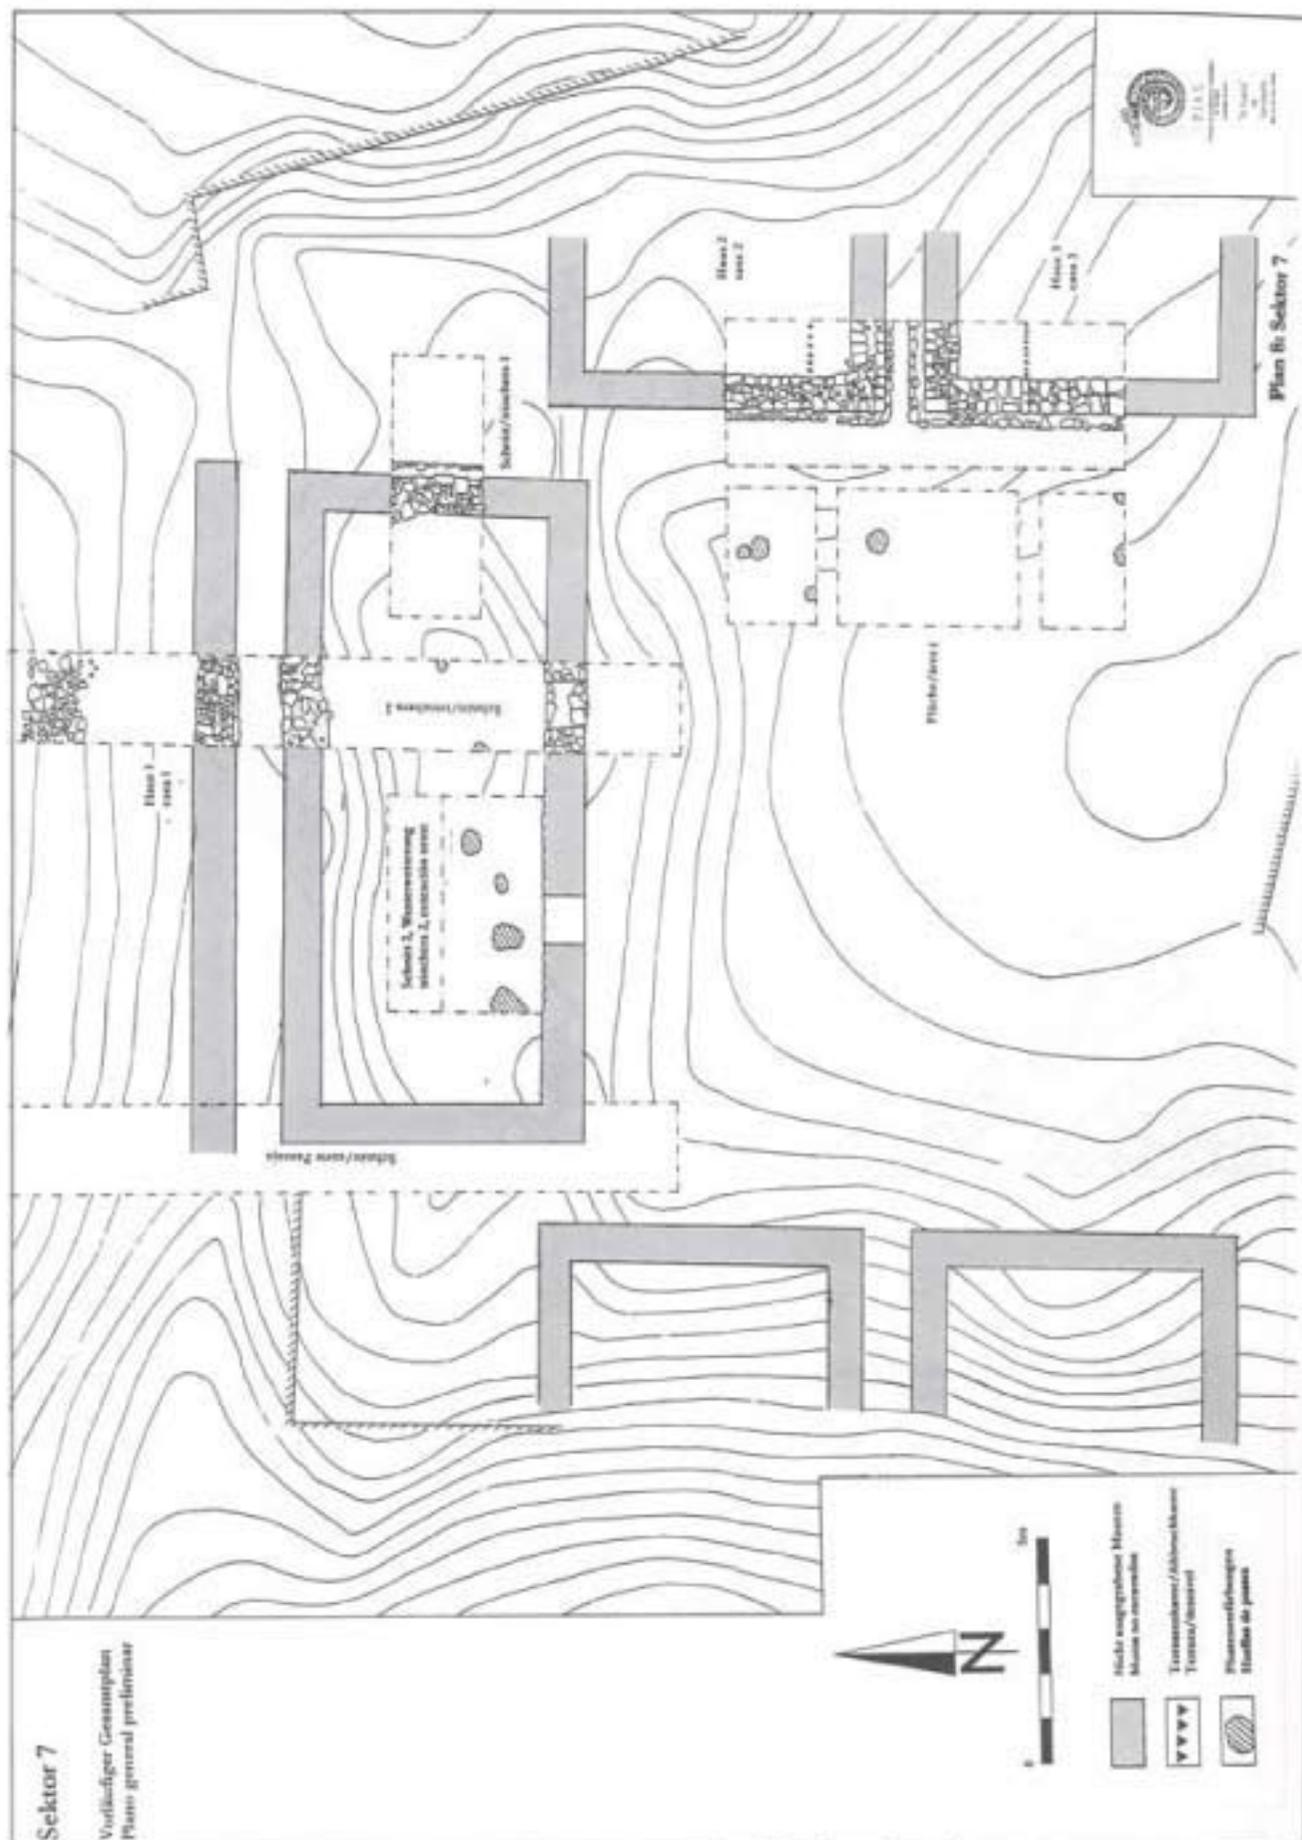
Fig. 10. Plano del sector 7.

El sector 7 está situado a 60 m más al este en una depresión de terreno y está protegido del continuo viento norte. Se trata del conjunto más regular de todos y el más típico de la arquitectura incaica, la *kancha*, compuesta de cinco casas rectangulares dispuestas en U. Con la abertura hacia el sur, el edificio más grande (casa 3) está situado al norte y mira con dos puertas hacia el sur sobre una plaza cuadrada de 15 x 15 m, que está flanqueada en cada uno de los lados por dos casas con aberturas hacia la plaza. La plaza parece estar separada de las terrazas, que ahí acaban y que bordean toda la cuesta meridional por un muro con una apertura a manera de entrada (ver plano general).

En el edificio grande solo se podían reconocer sobre el nivel del suelo las crestas murales y una alteración al lado oriental. La casa 3 tiene un frente de aprox. 12 m, su ancho es de 3,50 m, medidas internas, cu-

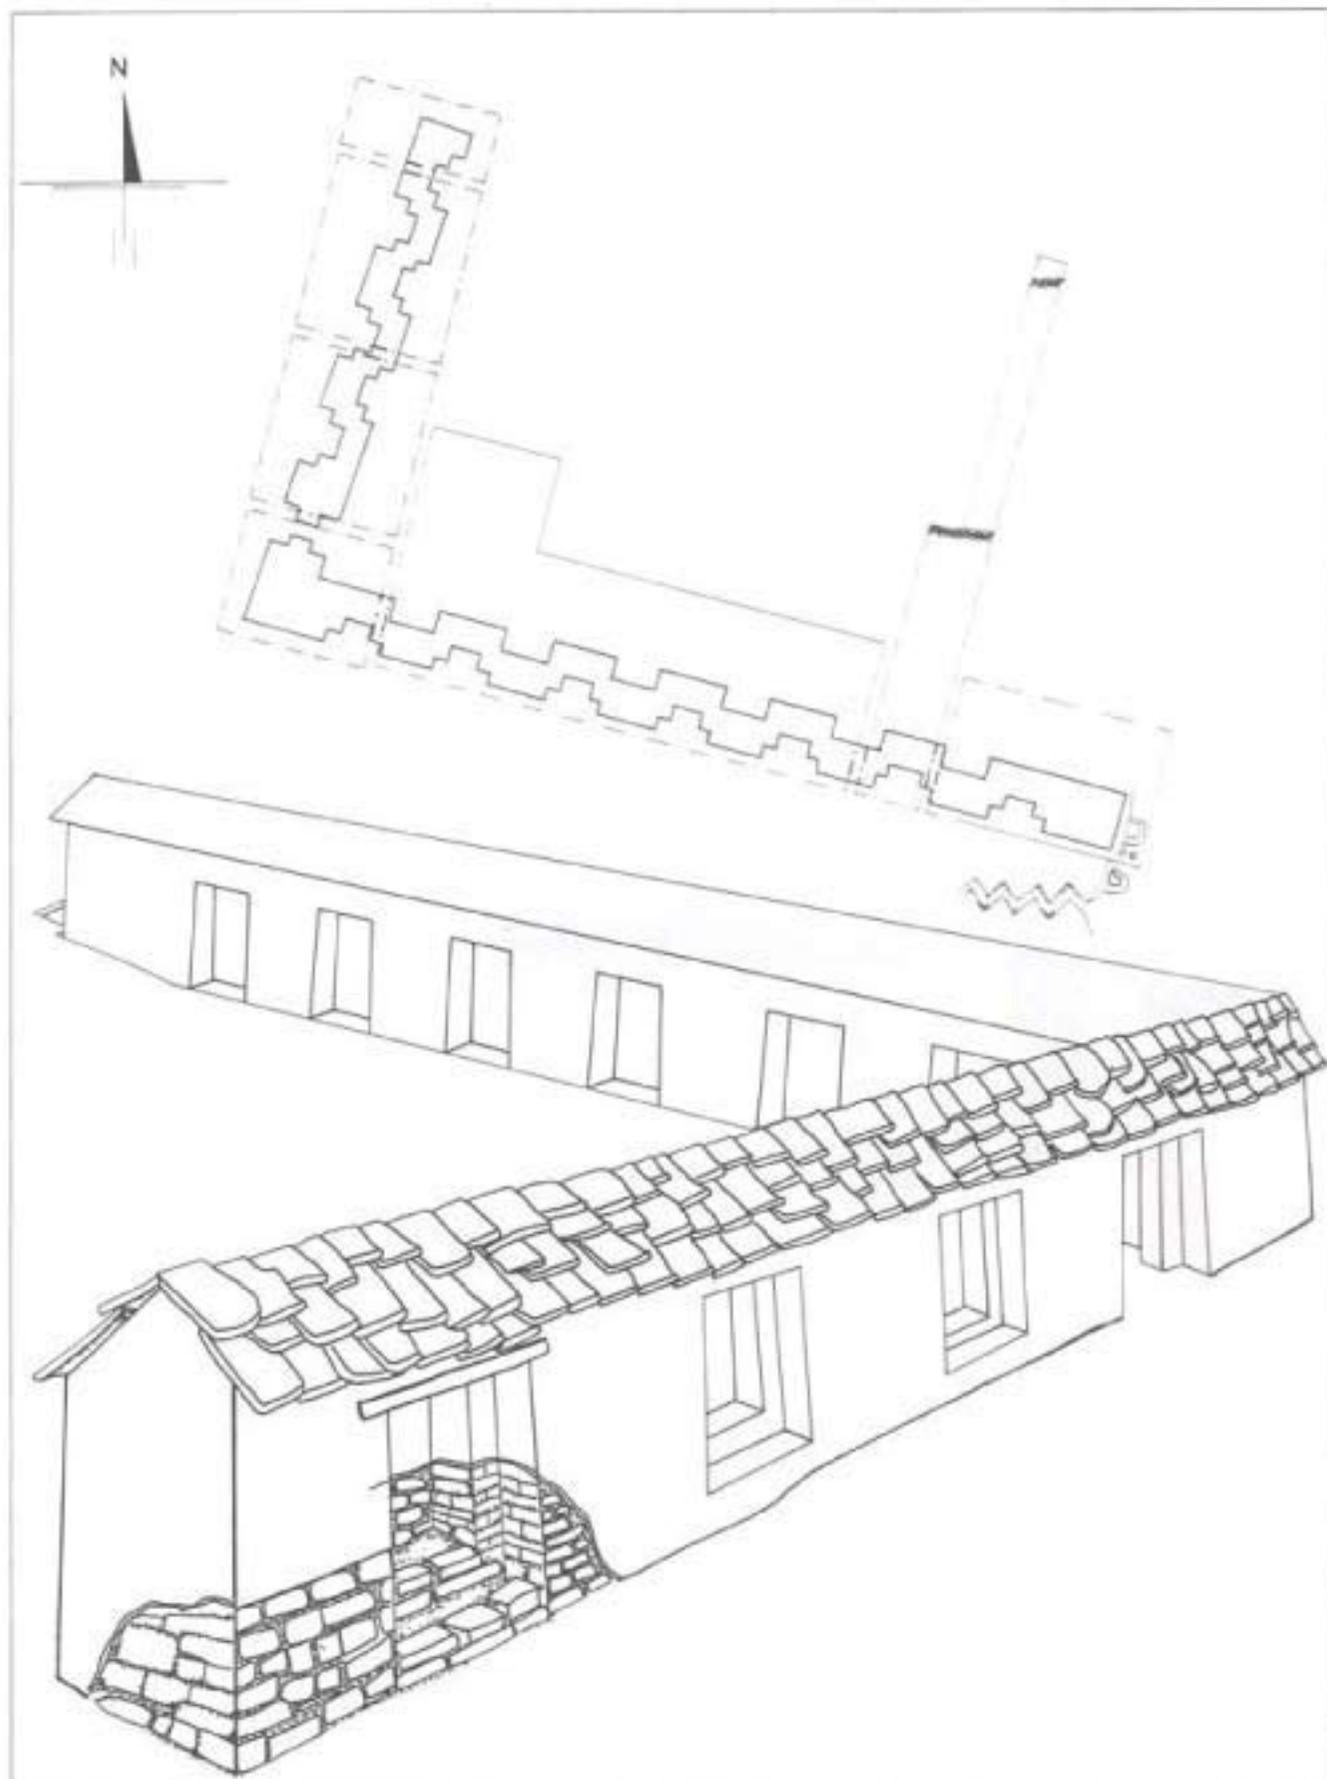
Fig. 12a.b. Sector 9, galería de nichos, plano y reconstrucción (diseño: Javier Gonzáles).

El **sector 9** (Fig. 12) comprende el muro en forma de L al pie oriental de la roca en una ligera depresión de terreno, cuyo lado largo mide 16 m (muro 1) y el corto 9 m (muro 4). El grosor de los muros es de 1,40 m y la altura conservada en piedras es de hasta 1,50 m. Tiene encima una construcción de adobes desaparecidos en su mayoría, de manera que solamente se puede especular sobre la altura original. En la capa porosa de arena parduzca hasta marrón oscura de 20-30 cm de espesor, en el interior del ámbito formado por los muros, se excavaron a 2 m

de la esquina de la roca (muro 3) y en el centro del corte (muro 2) dos cimientos de 60 cm de ancho, de piedras de cantera. Corren en dirección este-oeste, pero no del todo paralelas entre sí. Pertenecen claramente a fases de construcción más recientes. Si éste era solo un indicio de que no se trataba de un edificio, la investigación nos proporcionó más pruebas después de haber removido las piedras derrumbadas. En los extremos orientales y septentrionales de los macizos bloques de pared, que forman las dos extremidades de la estructura en L, hay piedras picadas en forma de cojín que no dan indicio de haber estado conectadas con otras paredes. Esto excluye también en gran parte que se trate de una construcción no terminada. Muro 1 tiene siete nichos al sur con doble jamba y seis nichos al norte con jamba sencilla. El muro 4 tiene tres nichos dobles en el este y oeste. En el ángulo sudoeste hay un paso estrecho de 40 cm de ancho que también tiene doble jamba de los dos lados. Los nichos que se alternan en dirección opuesta están transpuestos y la planta parece un meandro (Fig. 12a).

vido para cubrir el techo como nos muestra la reconstrucción (Fig. 12b). Aunque la erosión estaba avanzada se pudieron encontrar trazos del revoque de barro a pie del muro. Que los nichos habían sido revocados lo indican también los numerosos batanes que habían sido utilizados en la construcción del muro. Habían batanes hasta en los escombros y debajo de ellos.

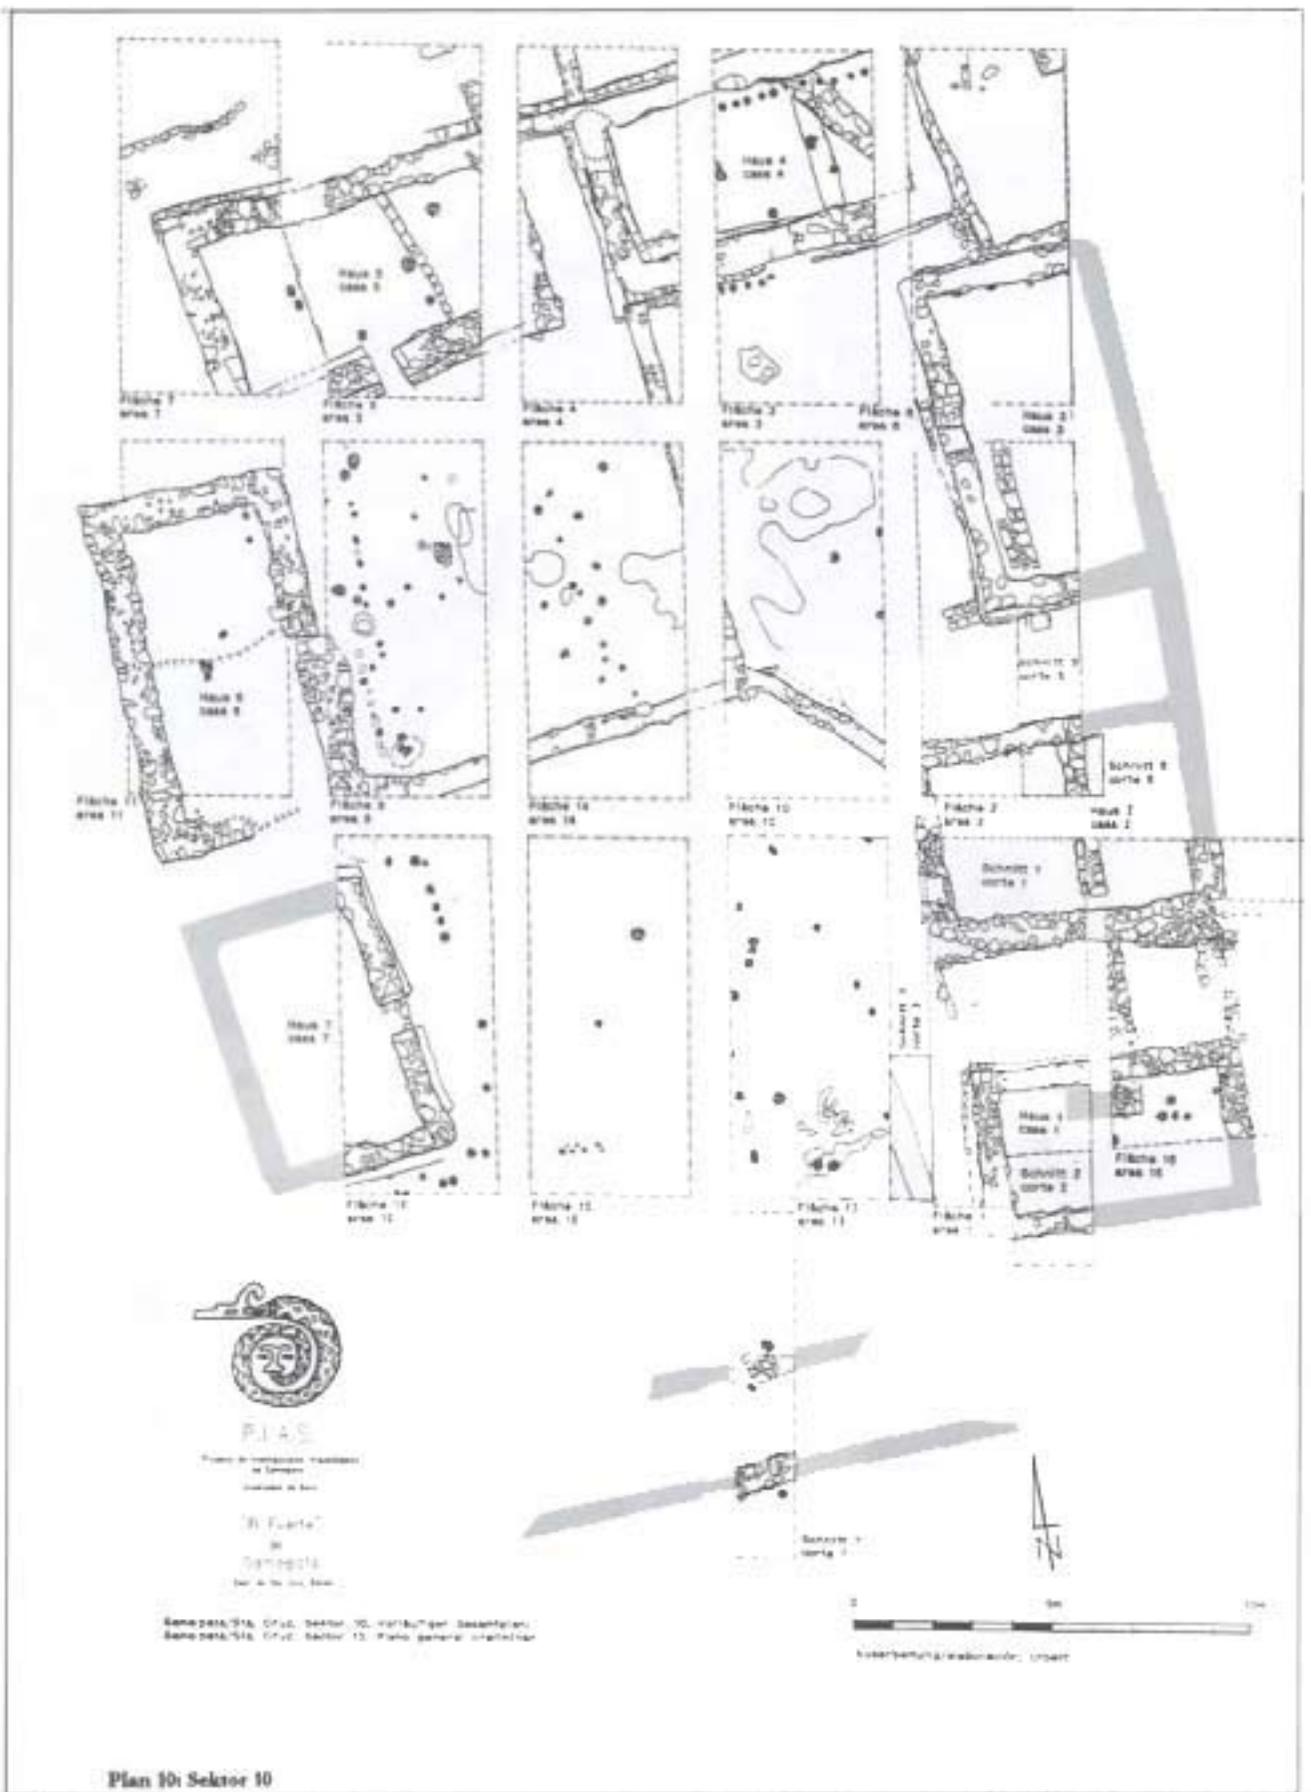
Fig. 13. Plano del sector 10.

El sector 10 es un montículo de unos tres metros de altura, en cuya cima se agrupan siete casas incaicas en torno a un patio interior. El patio está subdividido por tres murallas, probablemente con el fin de igualar desniveles del terreno. Al norte del conjunto de casas hay un hoyo rectangular en el suelo, que se llena de agua incluso en la estación seca y que ha desarrollado una flora típica de pantano. Se supone que se trataba de un depósito de agua o de un sitio para sacar tierra húmeda para la elaboración de adobes.

El primer indicio de la existencia también aquí de **diferentes fases de construcción** fue el uso de distintos materiales en la construcción y la orientación de las casas 1 y 2, cuyas partes estrechas están dirigidas hacia el patio, en contraste con los otros edificios. En los perfiles de muro de las casas 3-5 se percibió un corte abrupto horizontal en la postura de las piedras. Los restos de muralla de fases tempranas fueron probablemente usados como cimiento para nuevas construcciones. Aunque las nuevas casas fueron construidas sobre las antiguas, existen pequeñas desviaciones en la alineación de murallas, que fueron tapadas por capas gruesas de mortero de barro o adobes, delante de las antiguas murallas. En los perfiles casi siempre se encuentran dos suelos superpuestos, que en combinación con los restos de revoque se pueden atribuir a las distintas fases de construcción y que demuestran que las casas fueron construidas en varias fases. Parece que la *kancha* incaica hubiera sido ampliada durante una reedificación incorporándole algunas casas. Debido a las diferencias tipológicas y de cons-
